ANÁLISE DA SUSCEPTIBILIDADE A MOVIMENTOS GRAVITACIONAIS DE
MASSA DA COMUNIDADE DE VILA NOVA, COLOMBO/PR

Trabalho Final de Curso apresentado ao curso de Engenharia Civil do Setor de Tecnologia da Universidade Federal do Paraná, como requisito parcial à obtenção do título de Engenheira Civil.

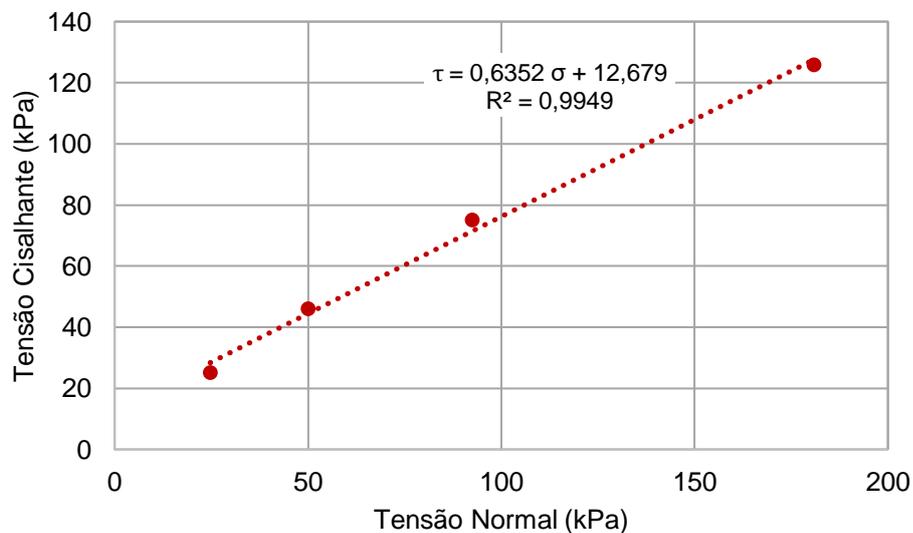
Figura 31 - Envoltória de resistência de Mohr-Coulomb para os valores de tensões cisalhantes máximas dos primeiros cisalhamentos

Conforme o ajuste linear proposto pelo método, obteve-se um valor de intercepto coesivo igual à 12,68 kPa e um valor de ângulo de atrito de 32,42°, os maiores parâmetros para este solo (Tabela 6).

A envoltória de resistência ao cisalhamento de Mohr Coulomb correspondente ao primeiro cisalhamento (C1), quando ocorre a máxima resistência ao cisalhamento do solo, está representada na Figura 31.

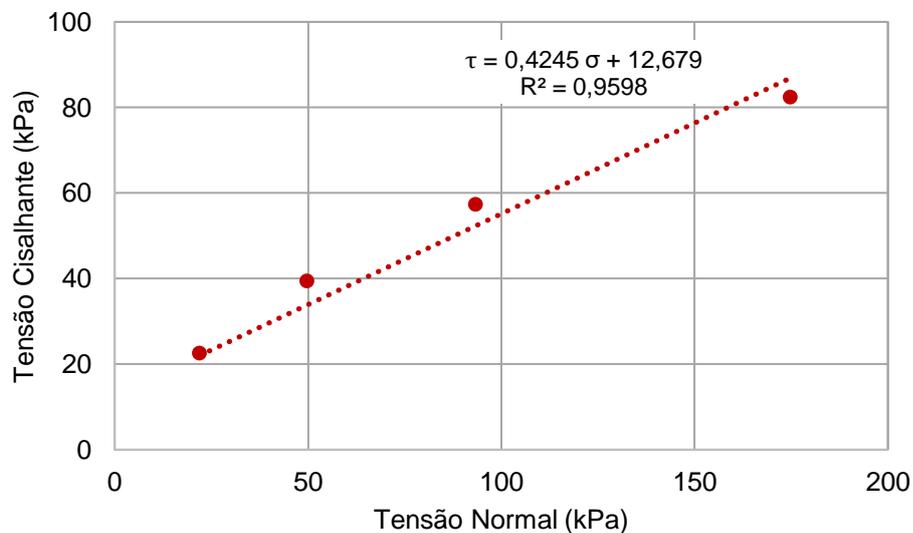
Figura 32 - Envoltória de resistência de Mohr-Coulomb para os valores de tensões cisalhantes máximas dos últimos cisalhamentos

Com melhor ajuste linear possível, obteve-se um valor de intercepto coesivo maior que o encontrado para o primeiro ensaio, igual à 18,26 kPa. Assim, por se tratar de um ajuste de reta, impôs-se que o intercepto coesivo fosse igual à 12,68 kPa, o valor obtido com os dados referentes aos primeiros cisalhamentos, e encontrou-se um ângulo de atrito correspondente igual à 23°, conforme disposto na Tabela 7. Tal

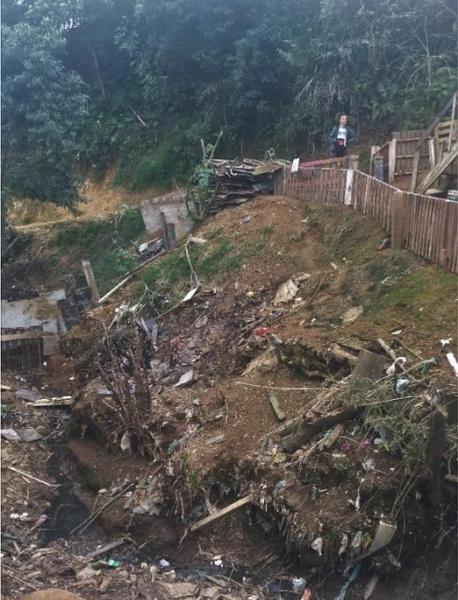
Ponto	Indício de instabilidade/ Grau de Perigo	Grau de Vulnerabilidade	Fotografia
I-1	Subsidência e degrau de abatimento Alto (P4)	Muito Alta (V4)

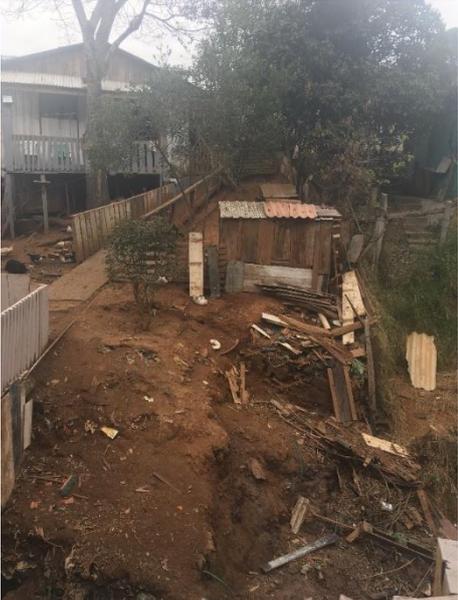
I-2	Subsidência e degrau de abatimento Alto (P4)	Muito Alta (V4)

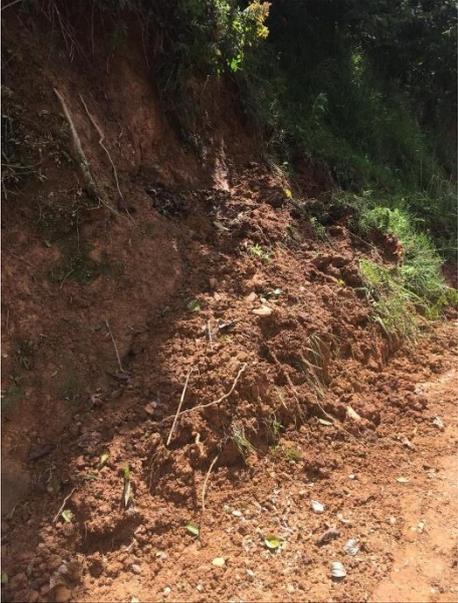
I-3	<p>Cicatriz de deslizamento translacional raso</p> <p>Muito Alto (P4)</p>	-

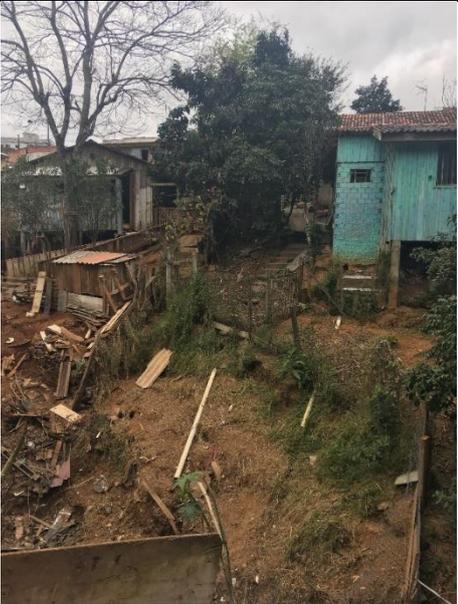
I-4	<p>Degrau de abatimento</p> <p>Alto (P4)</p>	Muito Alta (V4)

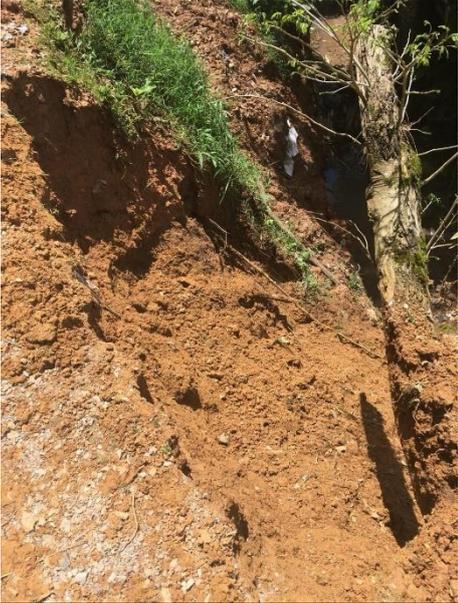
I-6	<p>Cicatriz de deslizamento translacional raso</p> <p>Muito Alto (P4)</p>	-

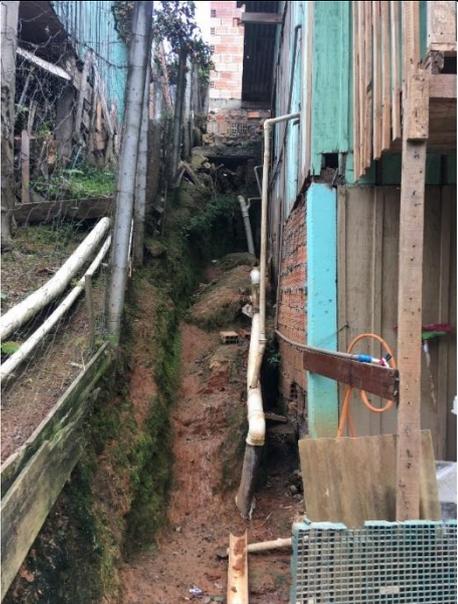
I-7	<p>Umedecimento por vazamento esgoto</p> <p>Alto (P3)</p>	Muito Alta (V4)

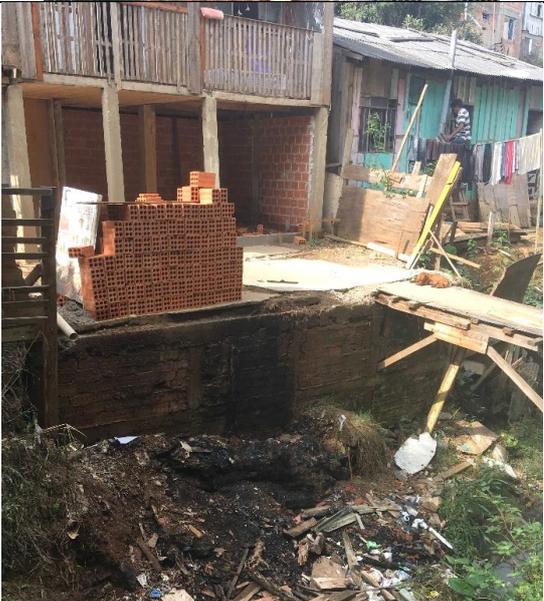
I-8	<p>Embarrigamento e trinca em muro de contenção</p> <p>Alto (P3)</p>	Muito Alta (V4)

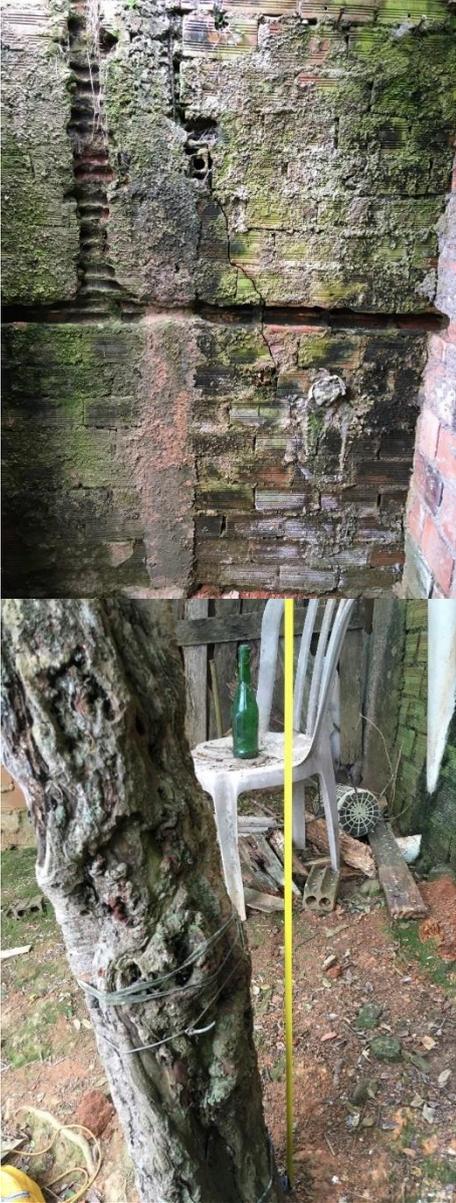
I-9	Trinca em muro de contenção e tronco de árvore inclinada Alto (P3)	Muito Alta (V4)

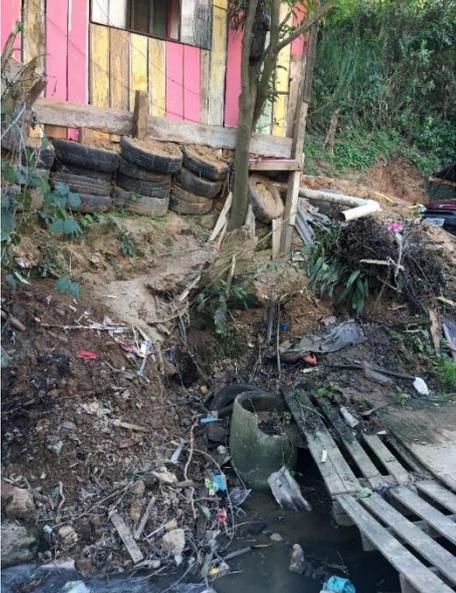
I-10	Subsidência e umedecimento por deposição de esgoto Alto (P4)	Muito Alta (V4)

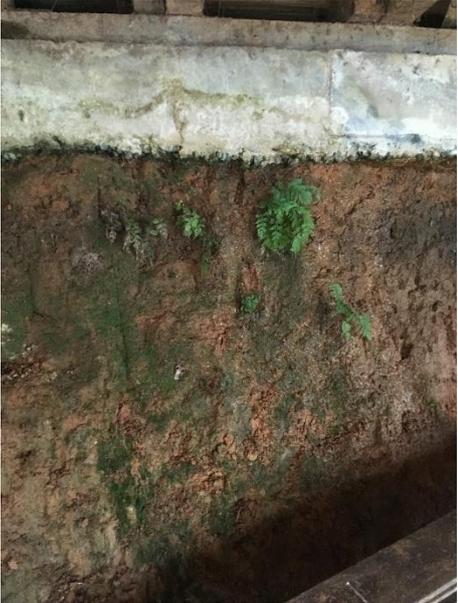
I-11	<p>Umedecimento por vazamento de esgoto</p> <p>Alto (P3)</p>	Muito Alta (P4)

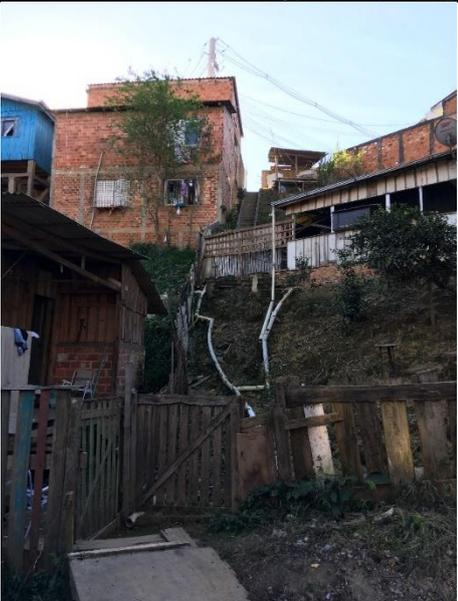
I-13	<p>Umedecimento por deposição de esgoto</p> <p>Alto (P3)</p>	Muito Alta (V4)

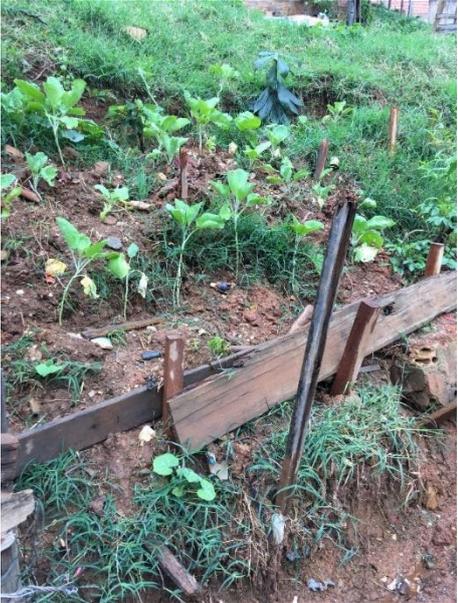
I-14	<p>Cicatriz de deslizamento translacional raso</p> <p>Muito Alto (P4)</p>	Muito Alta (V4)

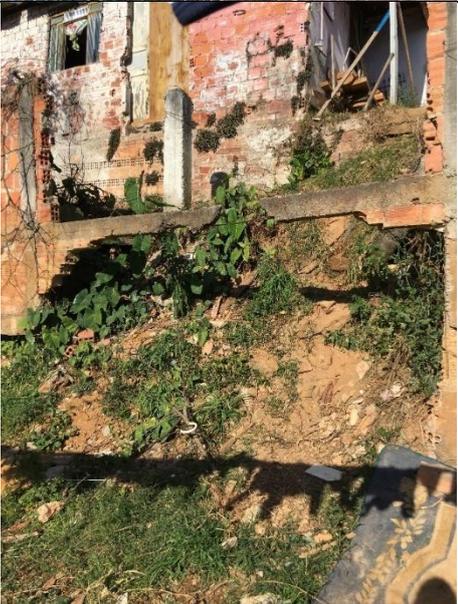
I-15	<p>Cicatriz de deslizamento translacional raso</p> <p>Muito Alto (P4)</p>	Muito Alta (V4)

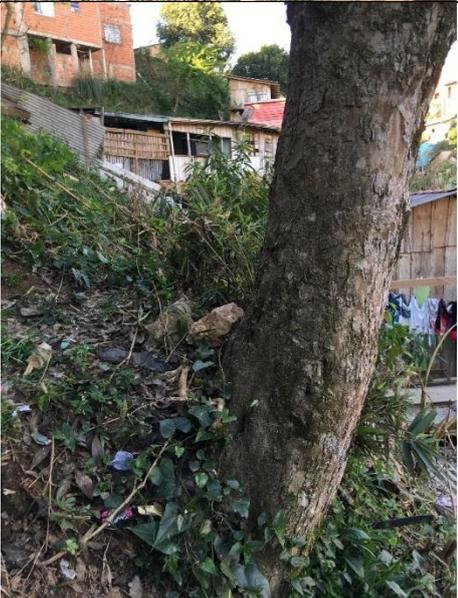
I-16	<p>Tronco de árvore inclinado</p> <p>Alto (P3)</p>	Muito Alta (V4)

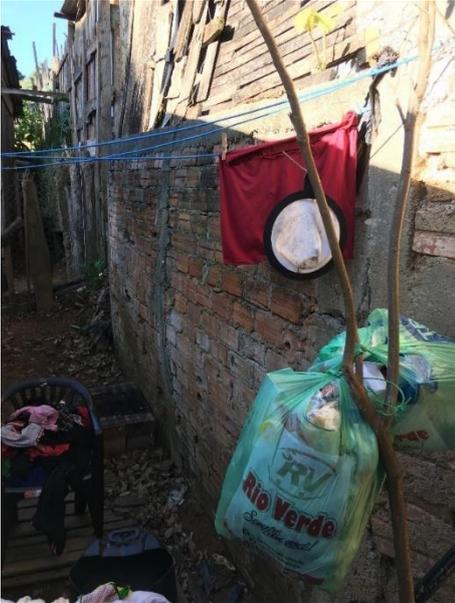
I-17	<p>Embarrramento e trincas em muro de contenção</p> <p>Alto (P3)</p>	Alta (V4)

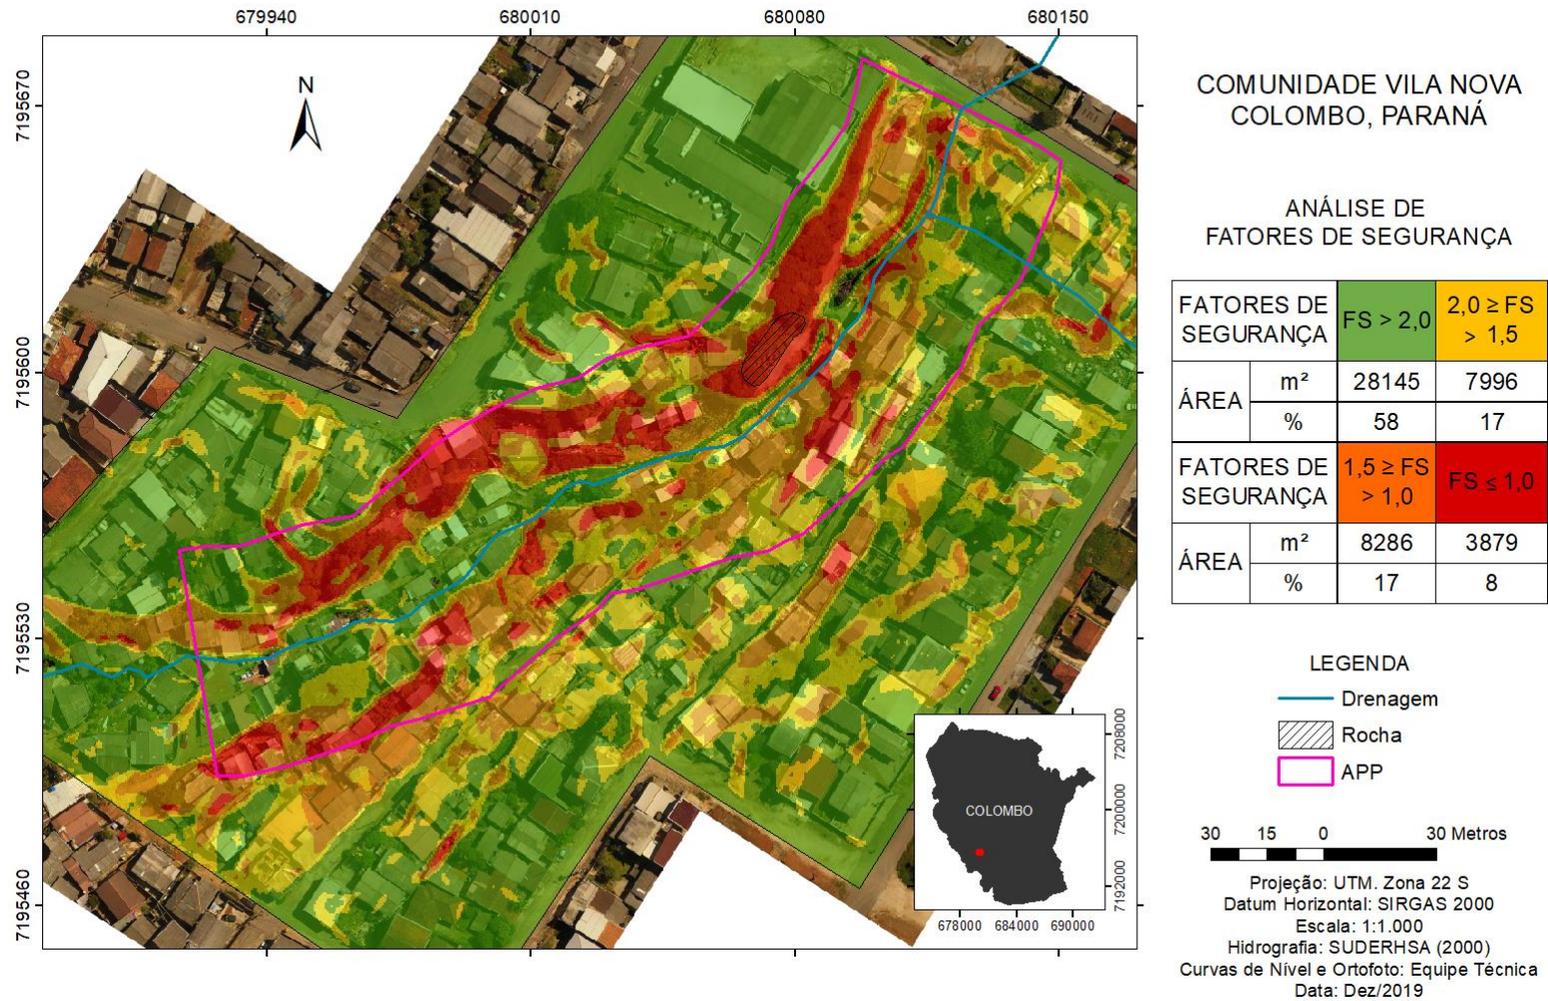
CENÁRIO 1 - SOLO DE ATERRO - $h = 0,5 \text{ m}$ - $c' = 1,0 \text{ kPa}$ - $\phi' = 21^\circ$

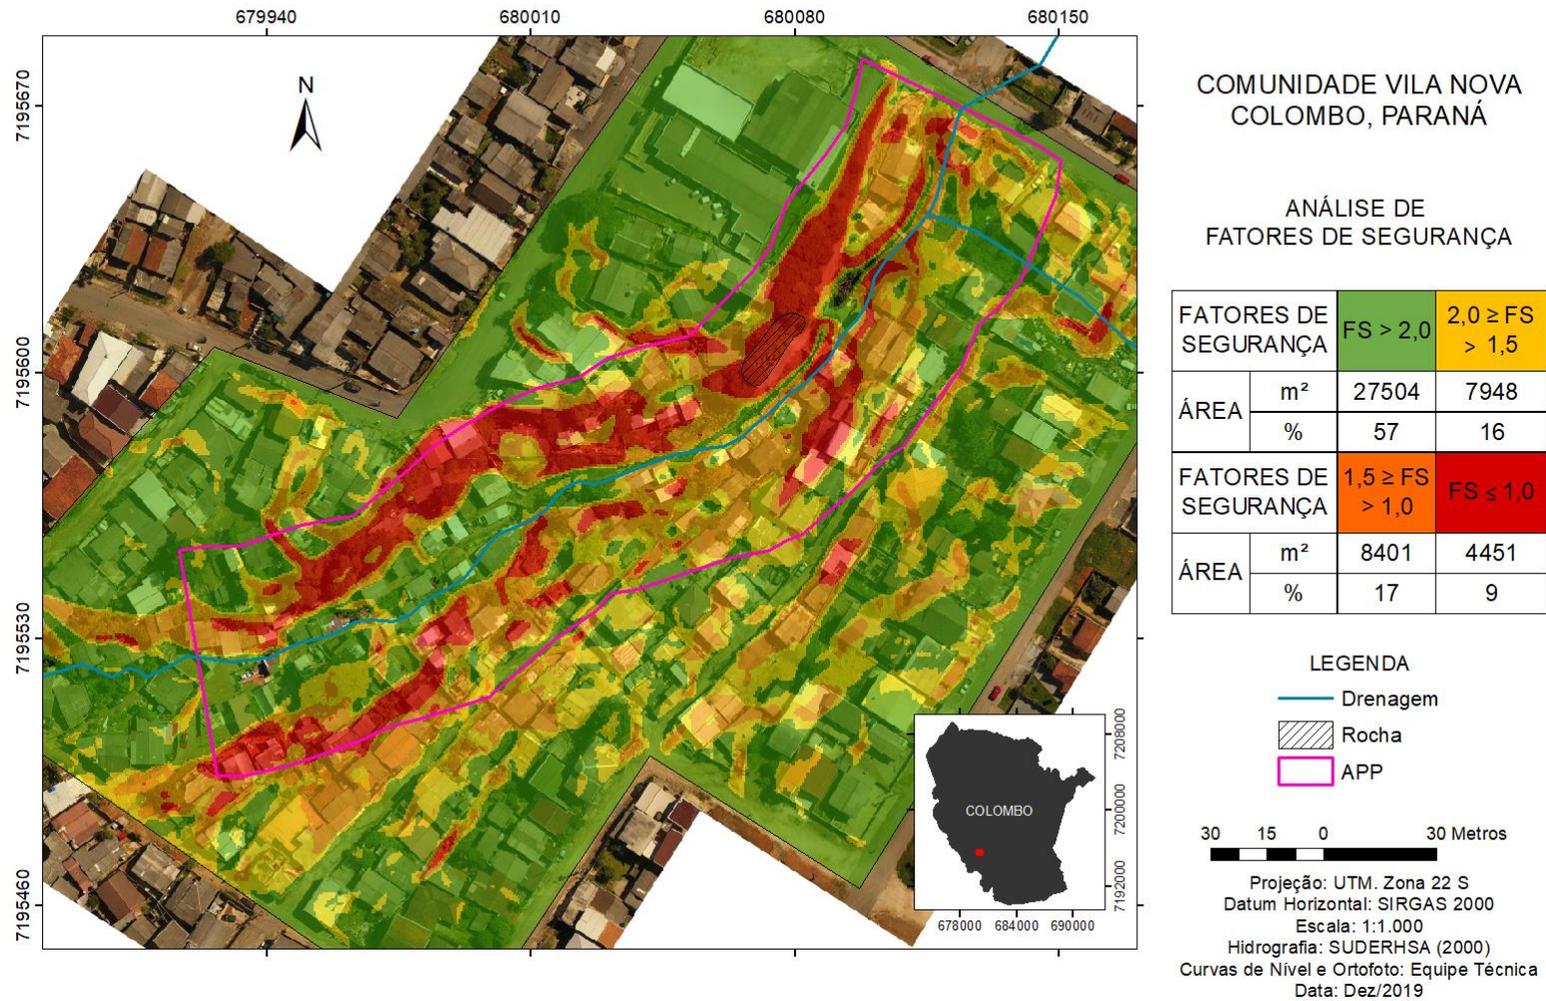
Figura 38 - Mapa de fatores de segurança para o cenário 2 referente ao solo de aterro

CENÁRIO 2 - SOLO DE ATERRO - $h = 1,0 \text{ m}$ - $c' = 1,5 \text{ kPa}$ - $\phi' = 22^\circ$

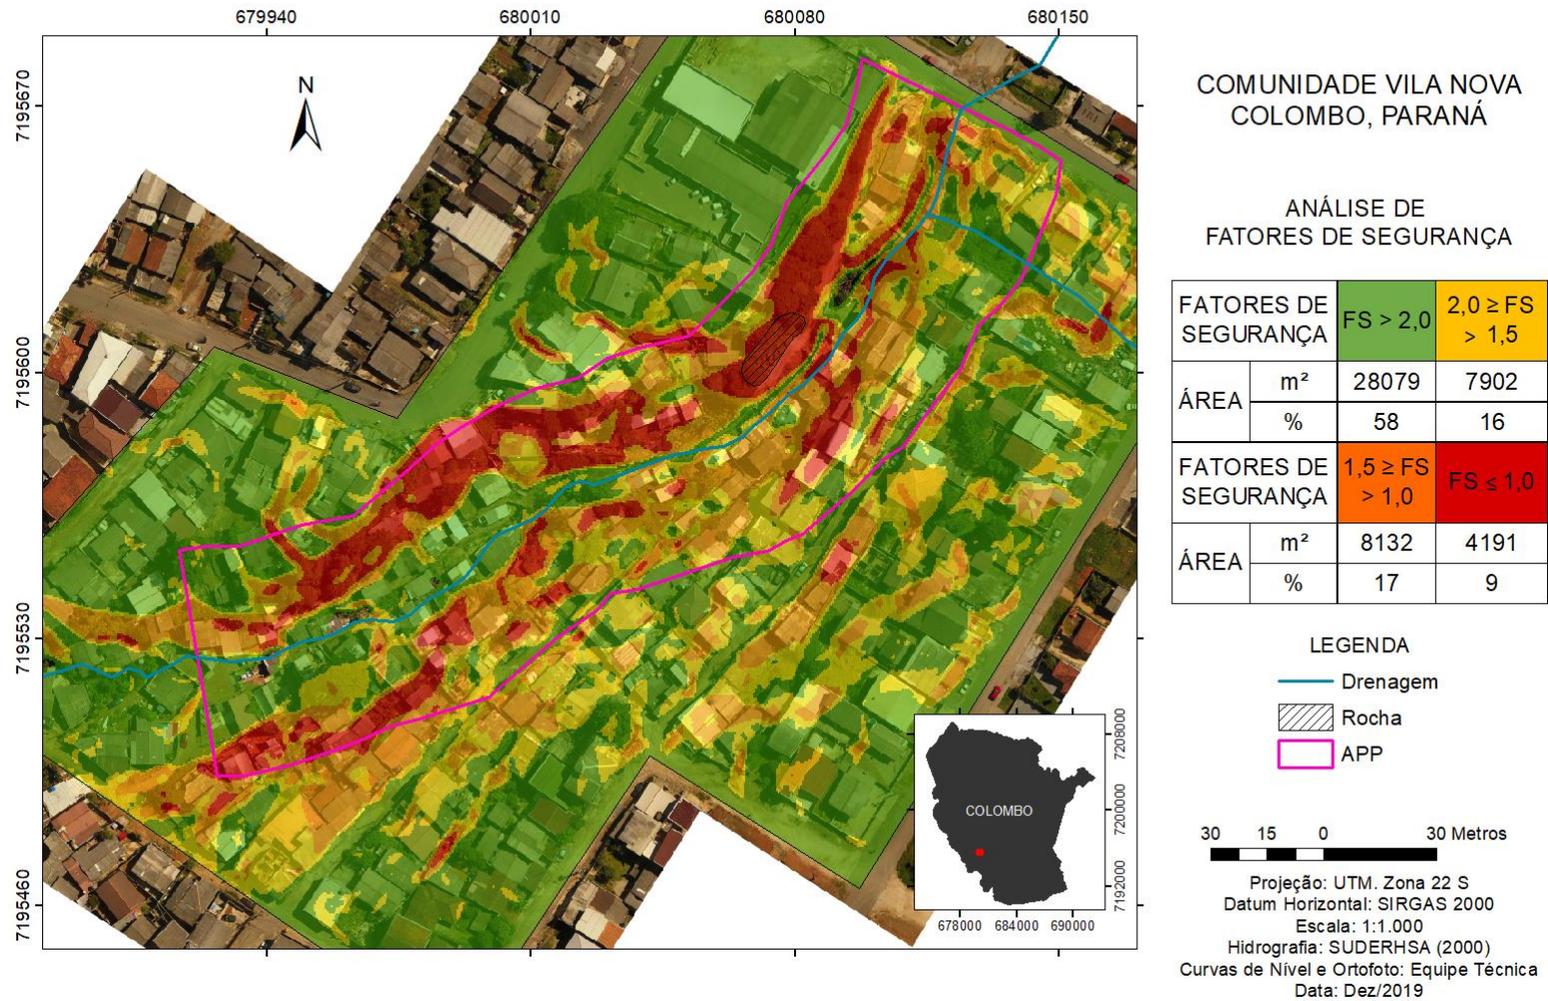
Figura 39 - Mapa de fatores de segurança para o cenário 3 referente ao solo de aterro

CENÁRIO 3 - SOLO DE ATERRO - $h = 1,5 \text{ m}$ - $c' = 2,0 \text{ kPa}$ - $\phi' = 23^\circ$

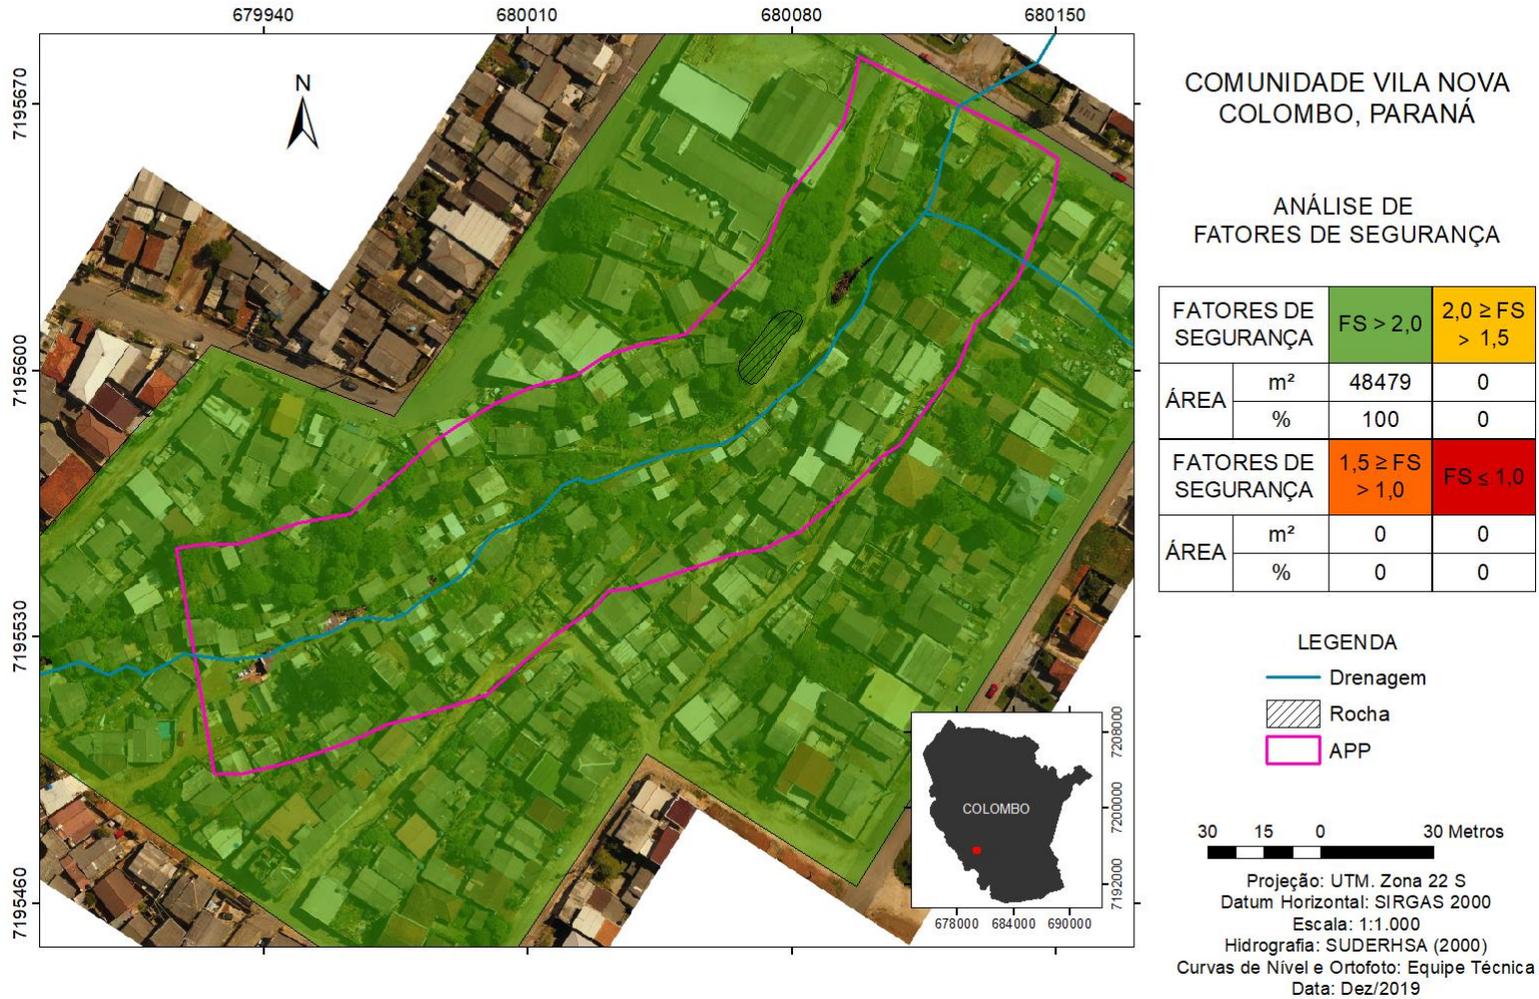
CENÁRIO 4 - SOLO RESIDUAL - $h = 0,5 \text{ m}$ - $c' = 12,0 \text{ kPa}$ - $\phi' = 23^\circ$

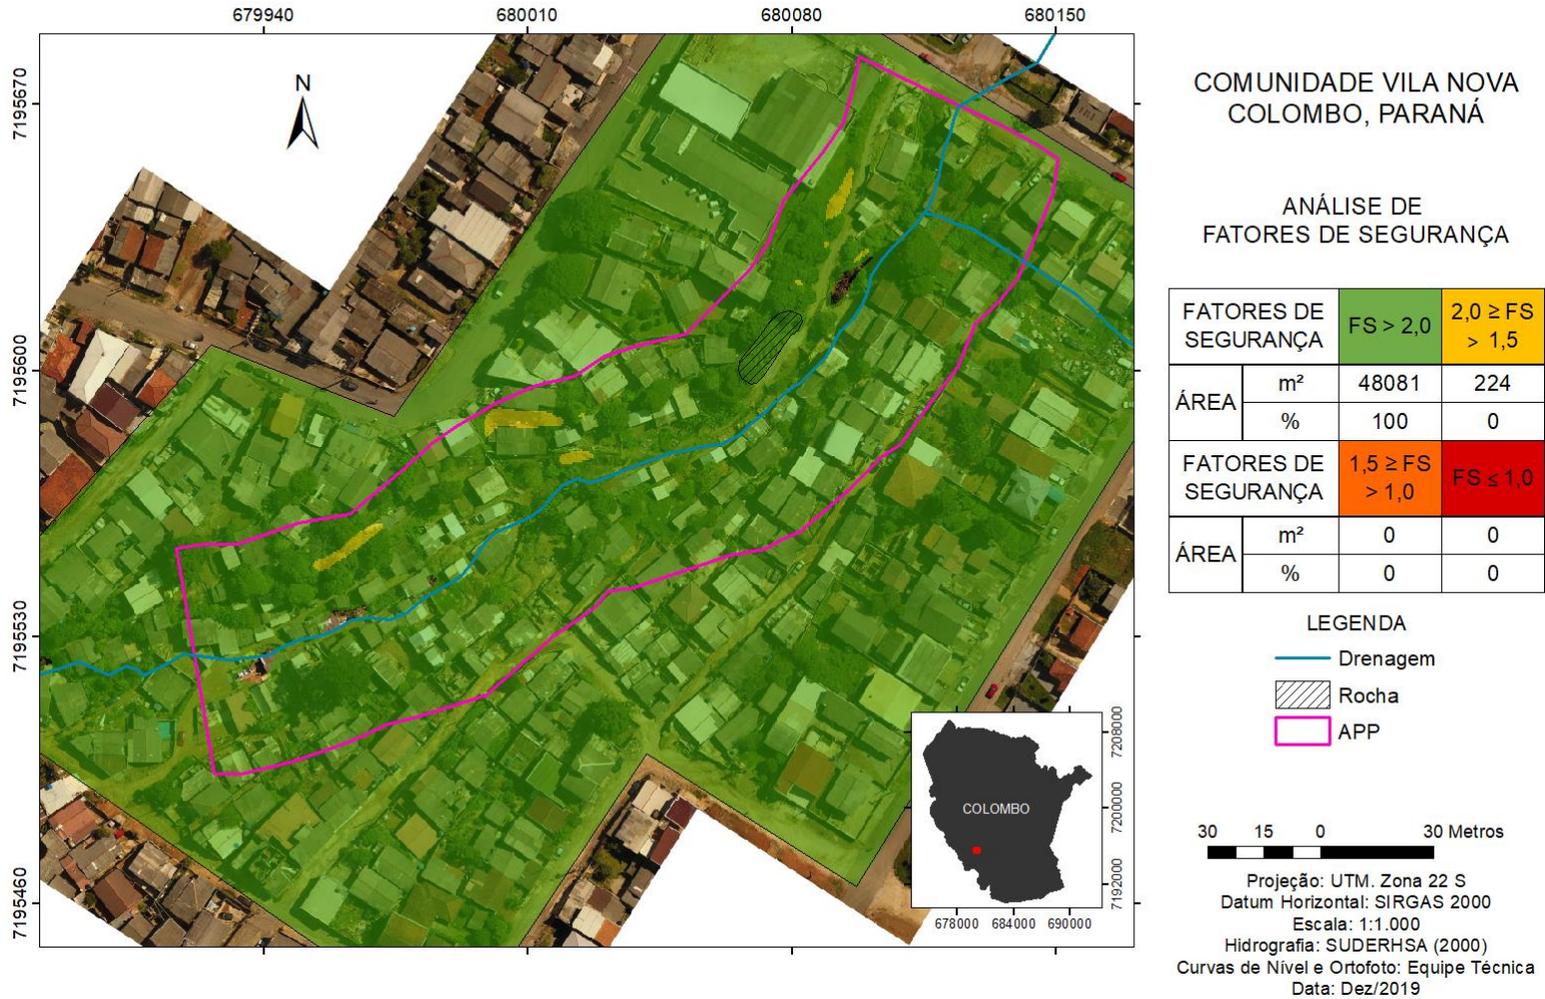
Figura 41 - Mapa de fatores de segurança para o cenário 5 referente ao solo residual

CENÁRIO 5 - SOLO RESIDUAL - $h = 1,0 \text{ m}$ - $c' = 13,0 \text{ kPa}$ - $\phi' = 24^\circ$

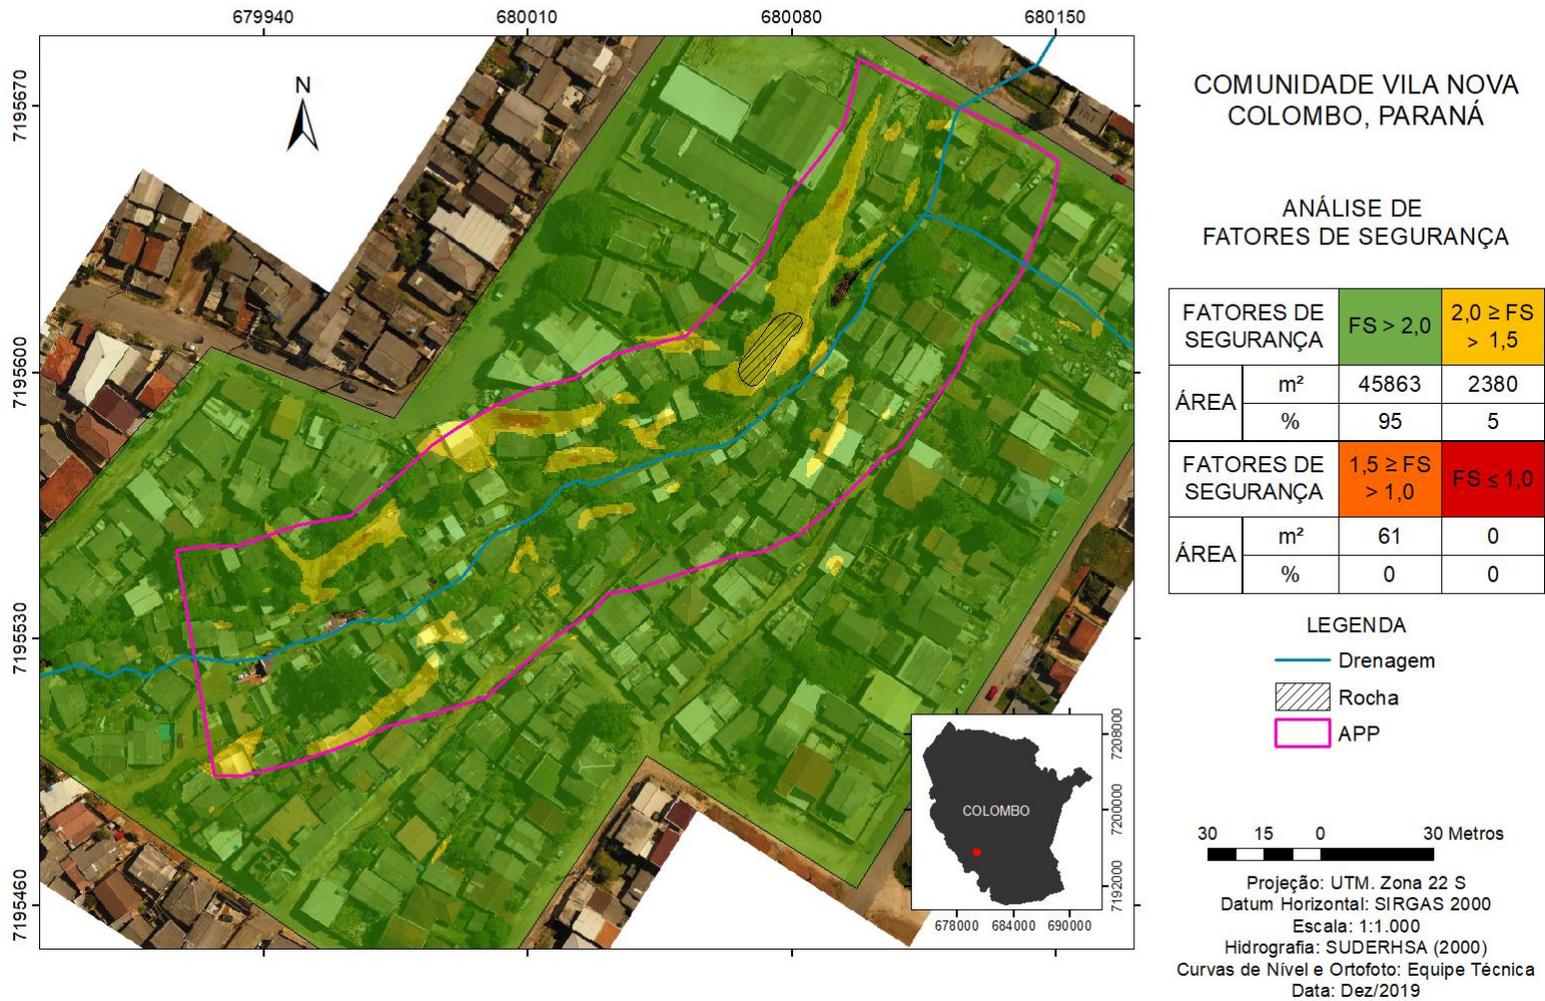
Figura 42 - Mapa de fatores de segurança para o cenário 6 referente ao solo residual

CENÁRIO 6 - SOLO RESIDUAL - $h = 1,5 \text{ m}$ - $c' = 14,0 \text{ kPa}$ - $\phi' = 25^\circ$
